伊春市德海矿业有限公司  
西林区小西林西大坡白云岩矿  
矿区生态修复方案

伊春市德海矿业有限公司  
2026年2月

编制单位：黑龙江省乾资地质勘查有限公司

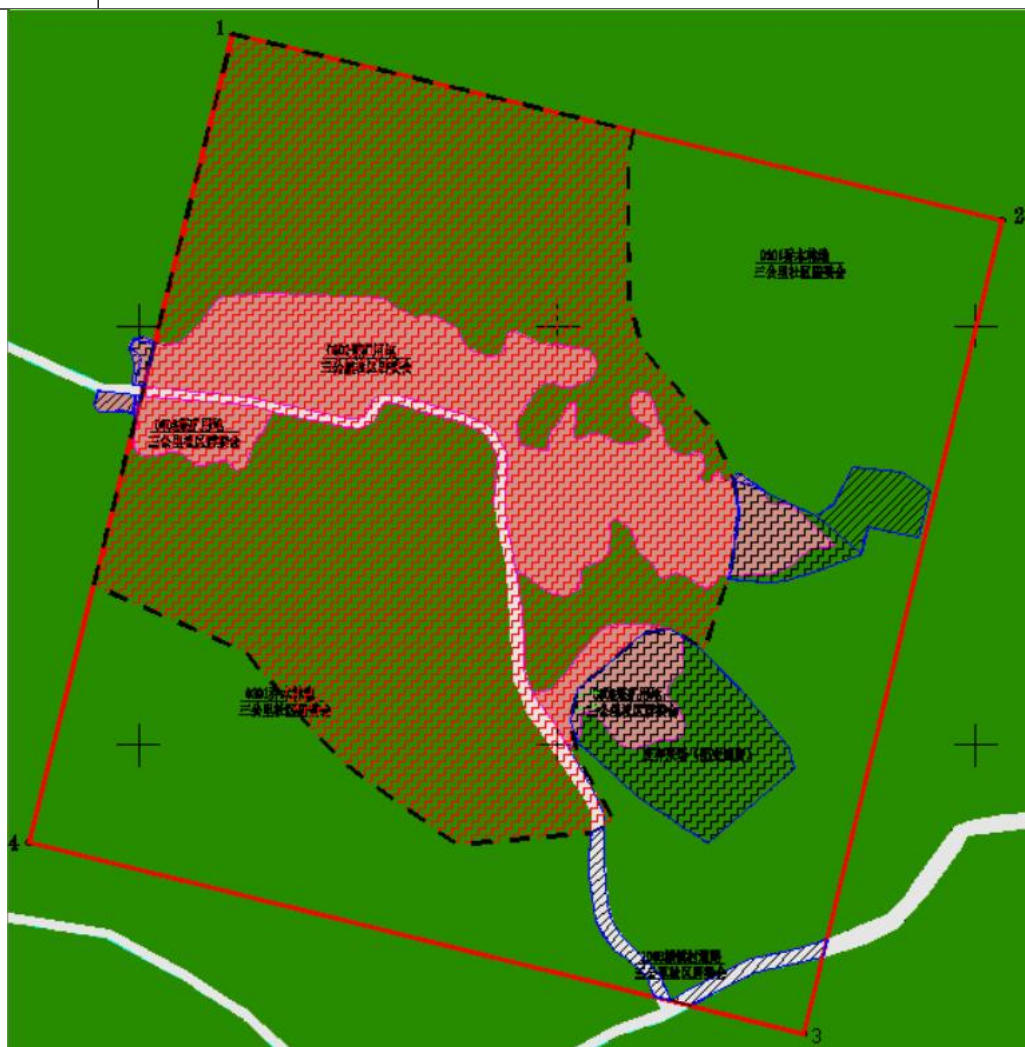
图1-5 可供开采矿产资源的范围（红色网格区域）示意图

该矿山可供开采矿产资源的范围位于采矿许可证范围内，拟开采标高为622m~666m，可供开采矿产资源的范围面积为7.7659hm<sup>2</sup>，图形不规则，为储量估算范围，坐标见表1-3，详见可供开采矿产资源的范围示意图及附图5矿区土地损毁预测图。

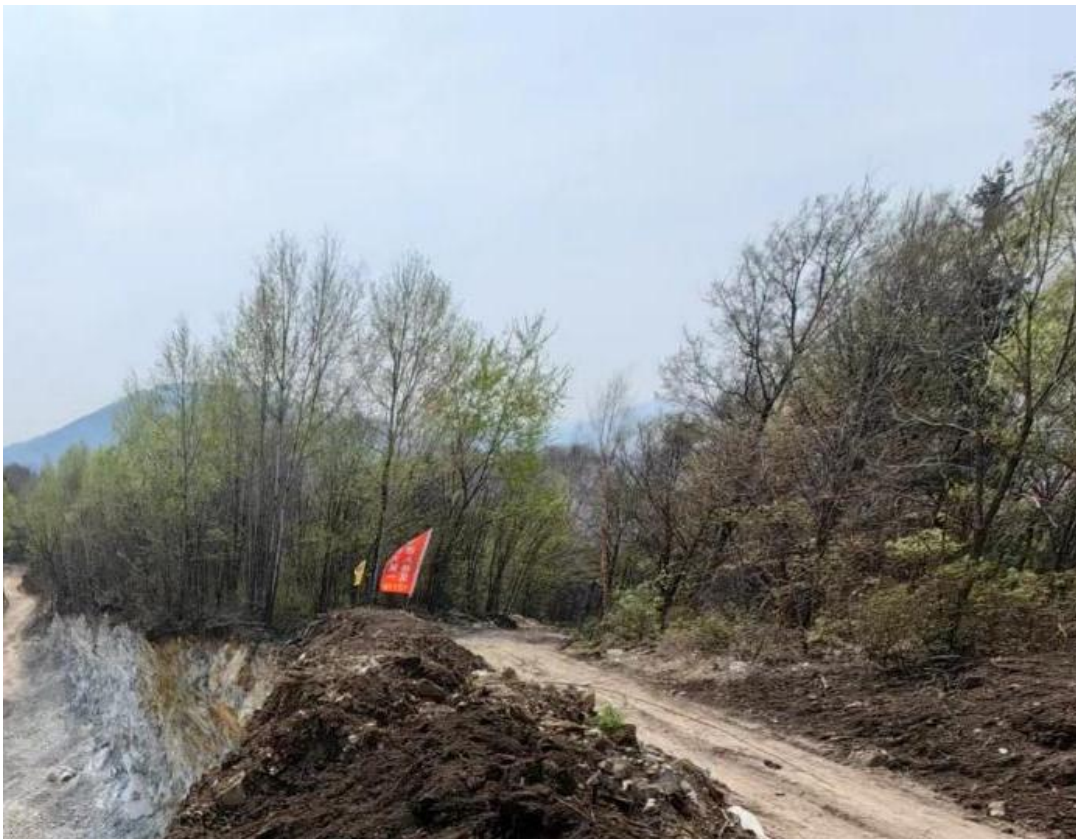
照片1-1 矿区道路照片

(5) 矿石外部运输使用当前村镇公路，道路宽度一般 4.5-8.5m，长度约 560m，要安排适当人力和财力进行洒水降尘和路面维护；矿山内部运输为简易公路和采石场斜坡道；

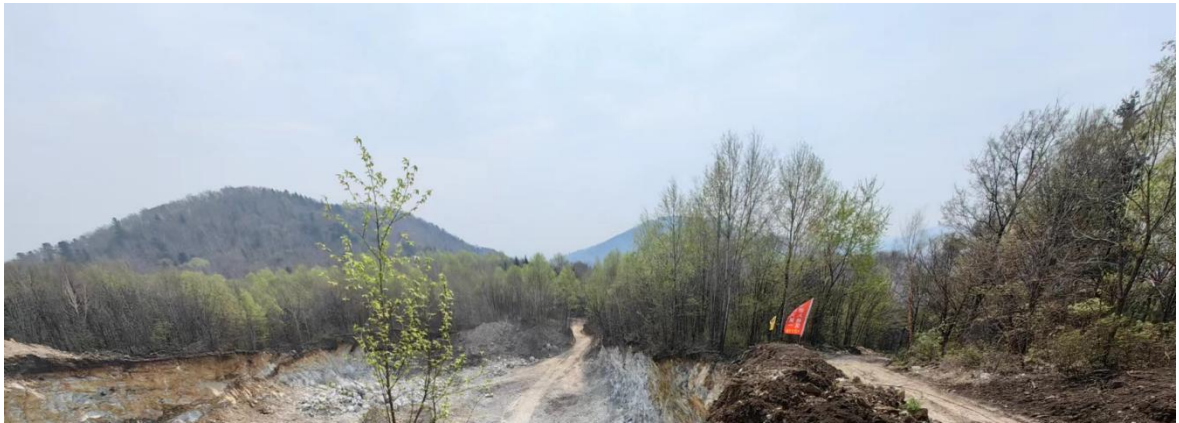
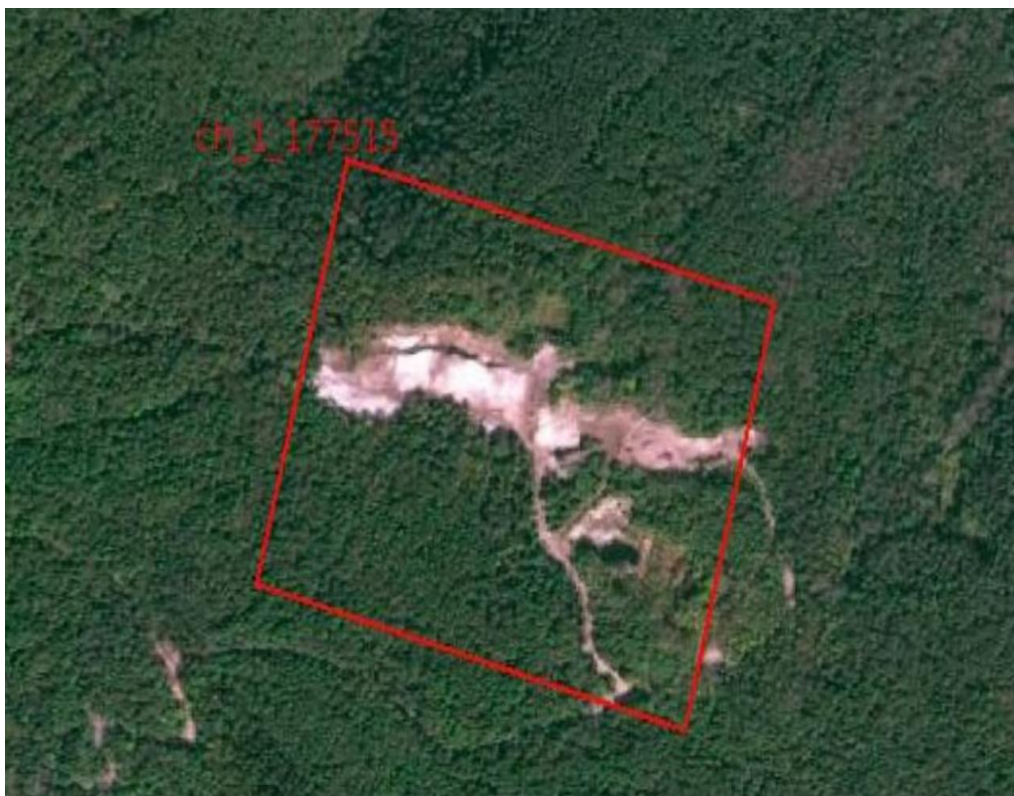
矿区地形属小兴安岭东南麓低型山区。西部平顶山标高 788.05m，区内最低标高 600m，矿体出露标高 650m，地势三面环山，中间夹一沟谷的马蹄形地貌，具备良好的露天开采条件。地形地貌见照片 2-1 及影像 2-1。

照片2-1 矿区周边地形地貌照片

影像2-1 矿区损毁情况影像图

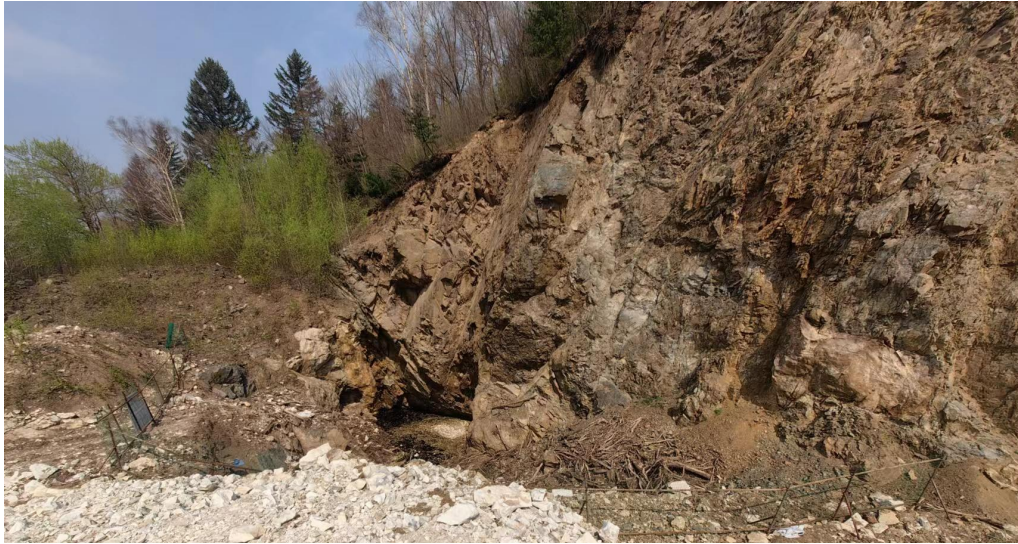
照片2-2 已破坏边坡照片

区内植被发育，草木生长茂盛，基岩裸露较少，岩石风化不明显。矿山开采造成植被破坏，岩石裸露，见照片2-2。

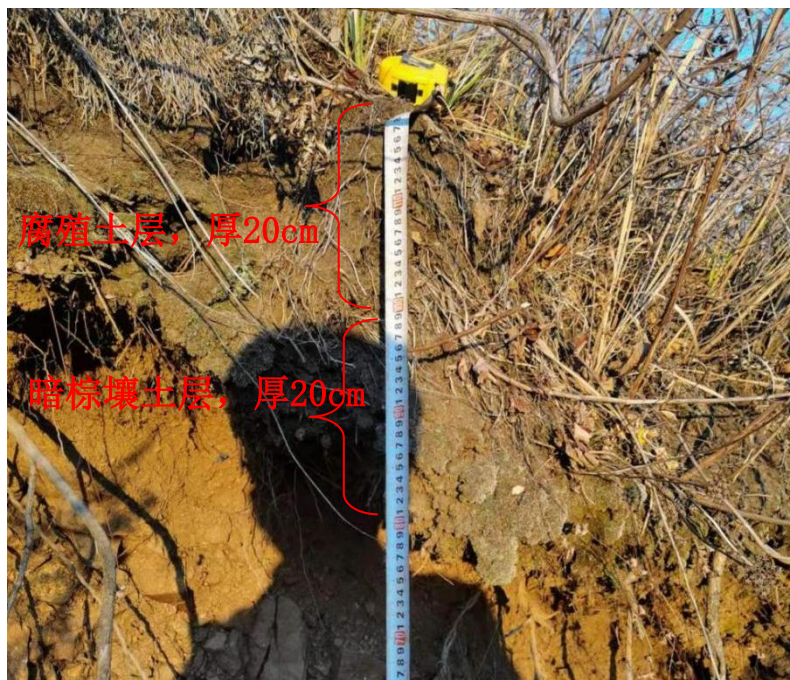
照片2-3 土壤剖面照片

矿区主要土壤类型为暗棕壤，土壤较肥沃，养分含量较高，有机质较丰富，质地松散，PH呈中性，土层薄。表层为深黑色腐殖土层，厚度15-20cm，亚层为暗棕色砂壤土层，厚度15-20cm，以下残坡积层及风化岩层。详见土壤剖面照片2-3。

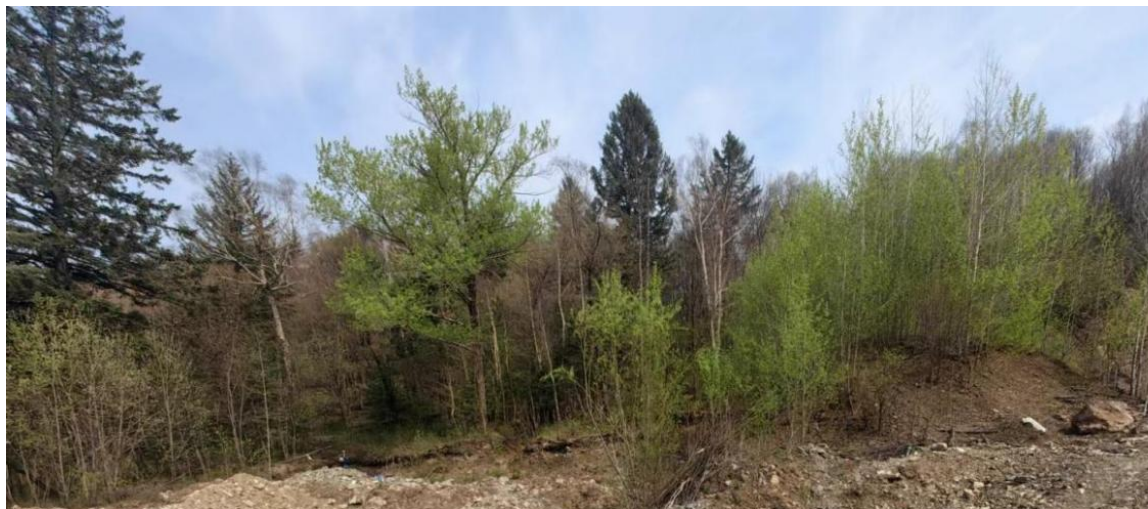
照片2-4 植被照片

矿区一带主要分布为乔木林地，树类有落叶松、白桦、杨树及柞树等，区内植被发育，草木生长较茂盛，见照片2-4。

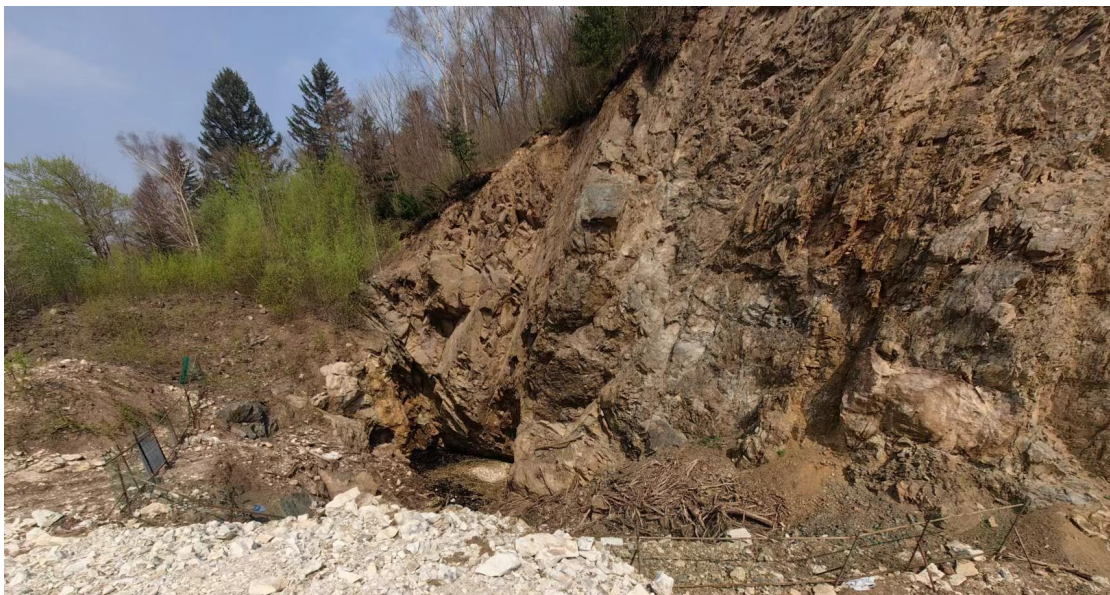
现场照片3-1 露天采场内边坡

经过野外调查访问，矿山主要是由于矿体上部覆盖的腐殖土、残坡积层稳固性较差以及开采过程中坡角过陡，从而造成围岩松动而引发小型崩塌，崩塌堆积物小于 $50\text{m}^3$ ，随着开采崩塌物已被运走。见照片3-1 露天采场内边坡。

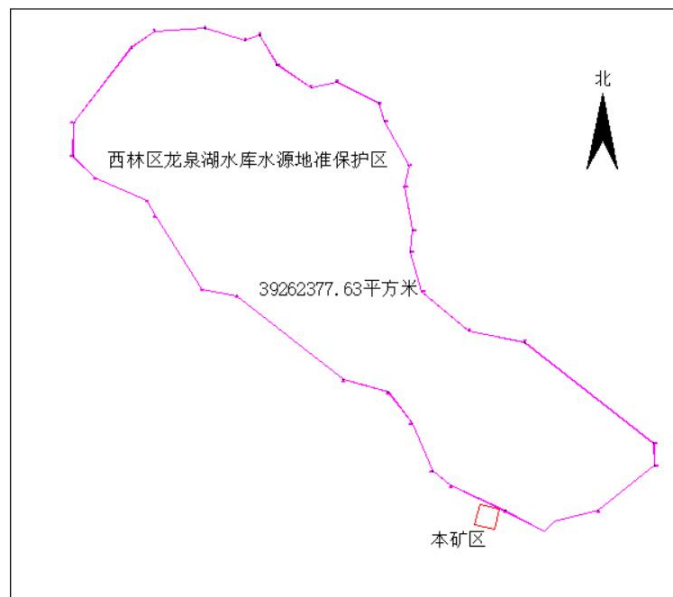
图4-1 西林区龙泉湖水库水源地准保护区与本矿区位置关系图

矿区附近没有需要保护的耕地、永久基本农田、基本草原、公益林、自然保护区、生态保护红线、珍贵物种、人文景观、文物、重要基础设施等敏感目标。依据最新“西林区龙泉湖水库水源地准保护区范围重新划分”成果，西林区龙泉湖水库水源地准保护区位于矿区北侧，与矿区最近距离约13m，矿权人基于生态保护优先原则，结合矿区储量估算范围实际，拟建采场及工业广场严格避让准保护区，位置关系图详见图4-1。
